# Energispild afsløres med et klik

I hænderne på en professionel er termografering et effektivt redskab til afdækning af byggesjusk, kuldebroer og skjulte skader

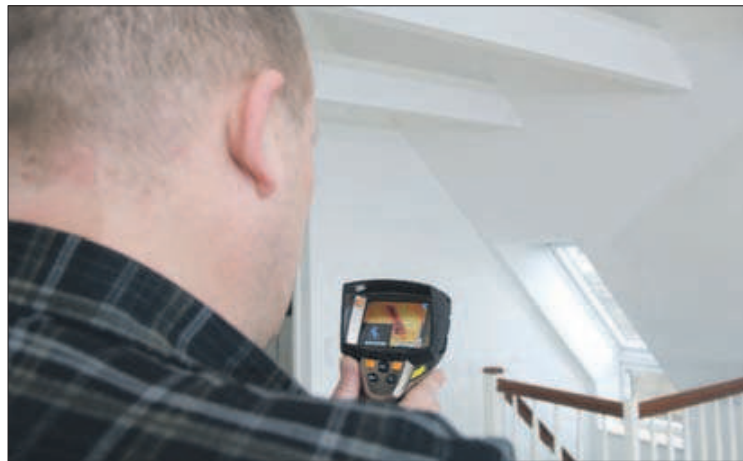
Termokameraet har en nøjagtighed på en tiendedel grad og afslører skånselsløst alle kuldebroer og skjulte mangler i isoleringen.

Claus Lauritzen anvender det nyeste Testo termografikamera, model 880. Kameraet tager et termografi af den infrarøde udstråling, men tager samtidig et "normalt" fotografi, så de to billeder kan sammenlignes. Nøjagtigheden i varmemålingen er en tiendedel af en grad, og i den medfølgende software kan temperaturen i et hvilket som helst punkt i termografiet udlæses. Softwaren kan også generere en temperaturkurve langs en linje, brugeren selv definerer eller præsenterer termografiet i farveskalaer efter brugerens eget valg.

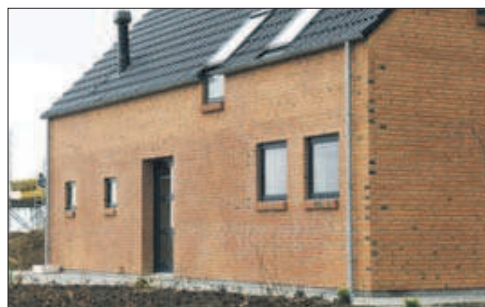
Allerede udefra kan den erfarne byggesagkyndige med det blotte øje se, at der er noget galt. Bag de lyse områder på muren trænger der varme gennem isoleringen, så fugten i murværket fordampes.

Allerede udefra er det tydeligt for den byggesagkyndige, at det nybyggede parcelhus byder på ubehagelige overraskelser. Facademuren i blegrøde sten står overvejende mørk og fugtig efter morgens lette regn og tåge, mens store dele af murværket allerede er tørret op og står synligt lysere i farven.

- De lyse partier giver omgående mistanke om, at

dele af muren er for varm på grund af utilstrækkelig eller sjuksket isolering, siger Claus Lauritzen fra firmaet "Byggetilsynet.dk" i Skødstrup nord for Århus.
